# LED内部结构及失效模式分析

## 目 录

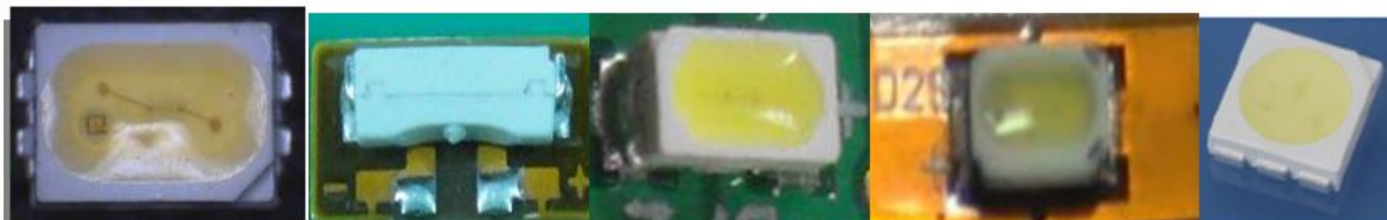
图1.6 LED各种类型实体图

### 3. LED各种类型封装实体图

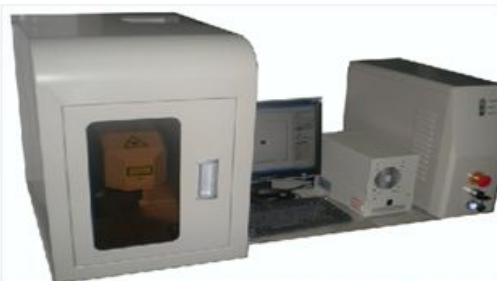
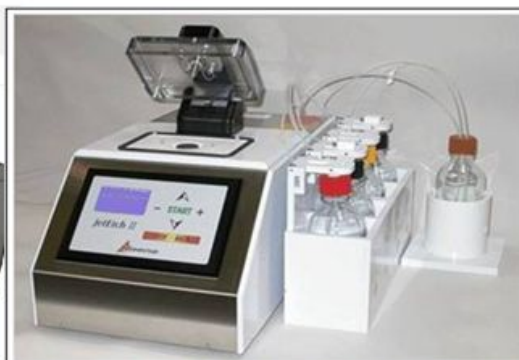
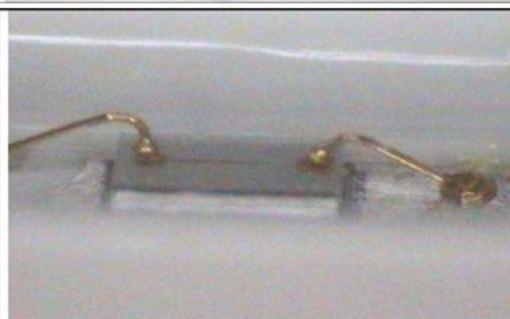
#### 2) Decap (开封) 设备简介及LED开封效果

激光开封机台 (Laser Decap)

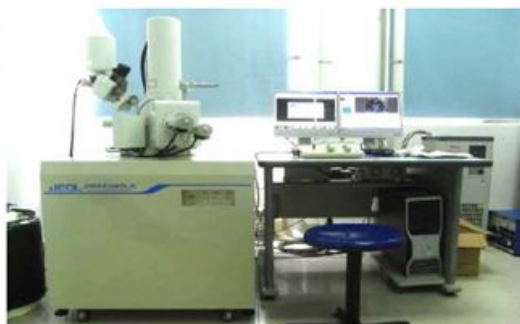
#### 3) 电子扫描显微镜简介及LED开封后扫描效果

表面形貌

断口检查

镀层厚度测量

锡须观察

微观结构观察

表面成分分析

#### SEM/EDS
